RAPPORT D'ENQUÊTE MARITIME
M01M0005

INCENDIE DANS LA SALLE DES MACHINES TRIBORD

**À BORD DU NAVIRE DE RAVITAILLEMENT DE
PLATES-FORMES DE FORAGE EN MER ET DE SOUTIEN AUX
OPÉRATIONS DE PLONGÉE *THEBAUD SEA***

**À 70 MILLES À L'EST-SUD-EST DE HALIFAX
(NOUVELLE--ÉCOSSE)
LE 3 FÉVRIER 2001**

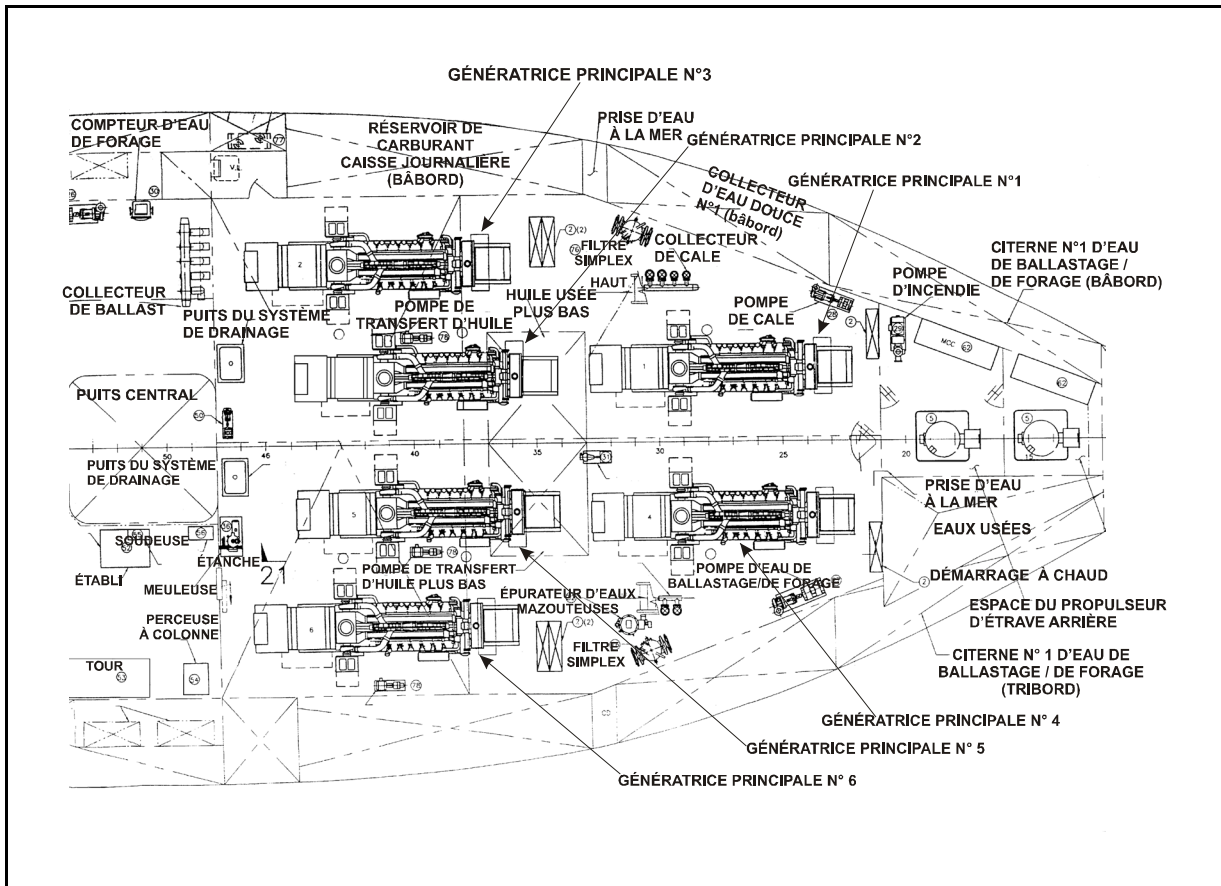
Figure 1. Plan de la salle des machines

L'incendie a causé des dommages considérables à la partie avant de la salle des machines tribord et à la mezzanine. La plupart des câbles électriques ont été gravement altérés, sinon détruits. Le treillis en acier qui surmontait directement la génératrice principale n° 4 a subi une distorsion marquée. Le feu a endommagé la peinture au niveau de la mezzanine qui surplombait directement la génératrice principale n° 4. À cause de la chaleur, la peinture qui recouvrait la cloison séparant les mezzanines bâbord et tribord a noirci et a cloqué dans la salle des machines bâbord.
